Pautas para la identificación de conductores externalizados en imágenes radiográficas

Estas pautas para determinar la presencia de conductores externalizados fueron utilizadas por médicos independientes a cargo de la validación del Estudio de evaluación de los cables Riata™ y pueden ser de ayuda a la hora de valorar las imágenes radiográficas de los pacientes con cables Riata™ y Riata™ ST

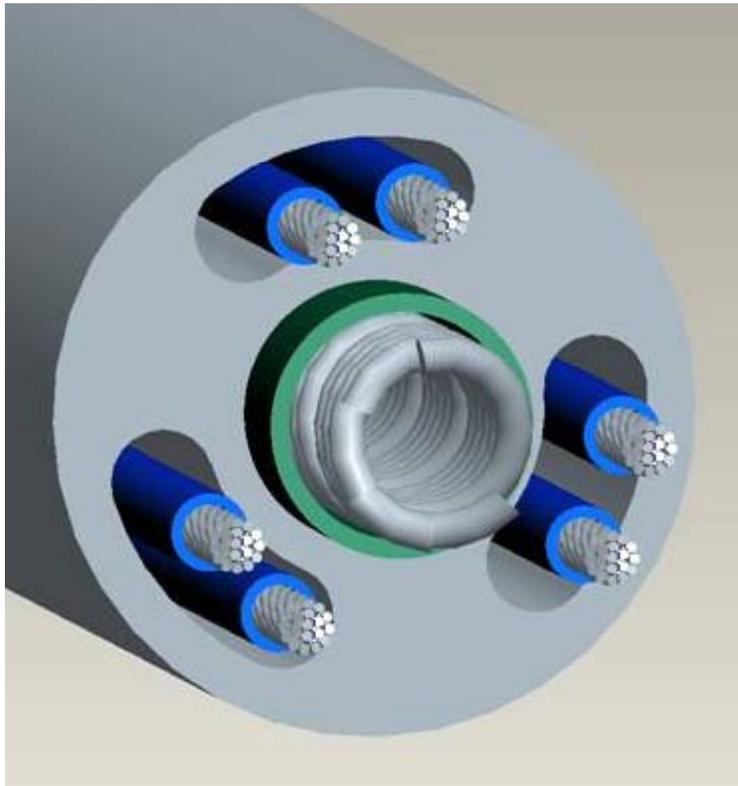
Riata de 8 Fr/Riata ST
(excepto el 1582/72)

Sección transversal del cuerpo de los cables Riata

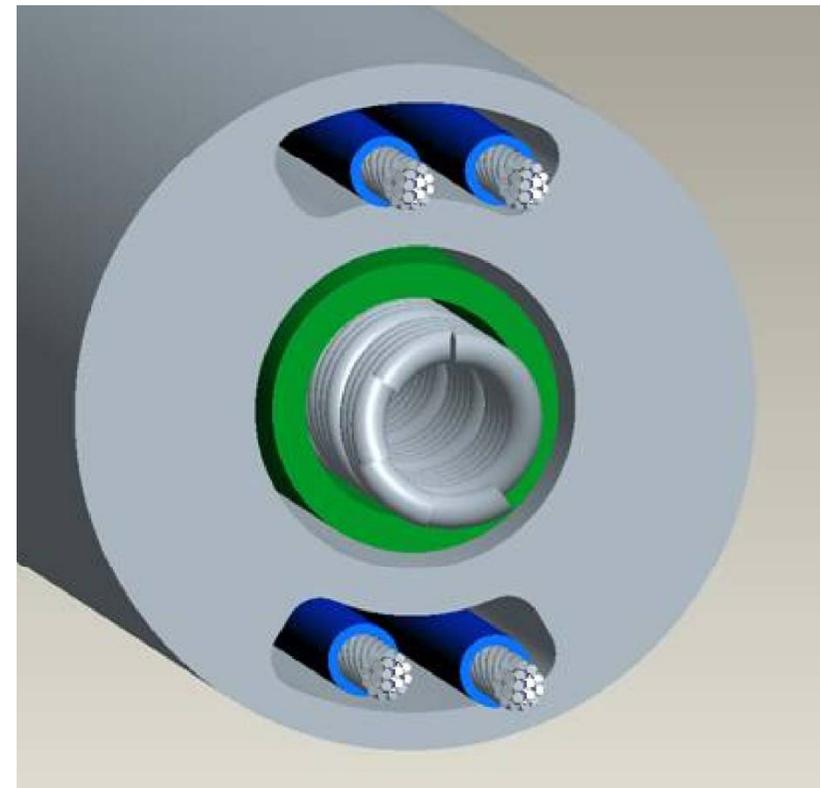
Riata 1582/72

Las luces de los conductores en posiciones opuestas, junto con la mayor separación entre los conductores y la línea central, hacen que estos aparezcan nítidos en las imágenes fluoroscópicas

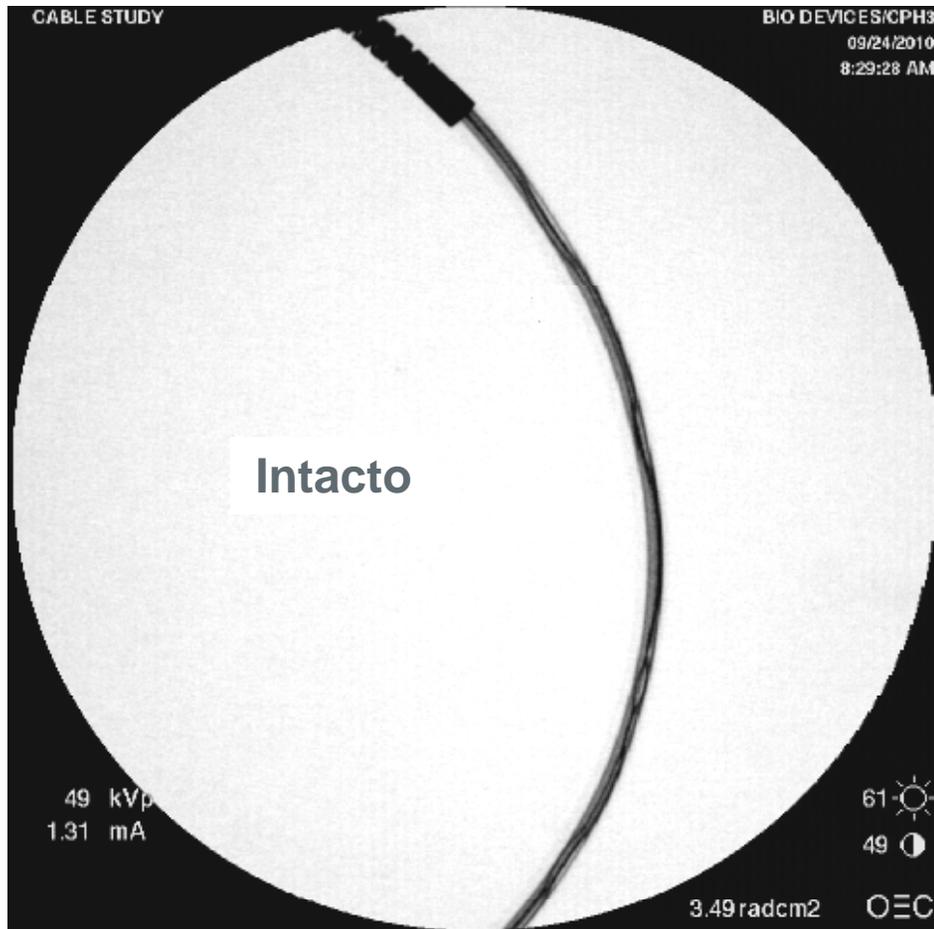
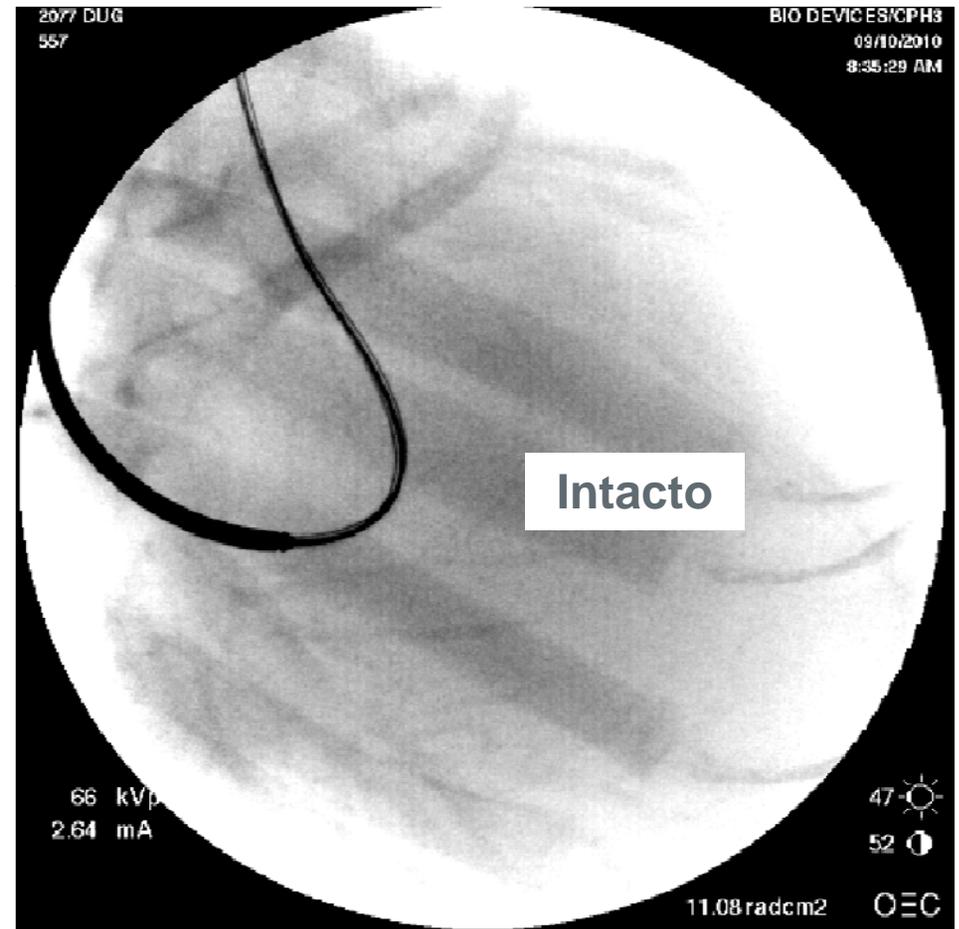
Riata 1580 normal con el aislante intacto (Sin conductores externalizados)

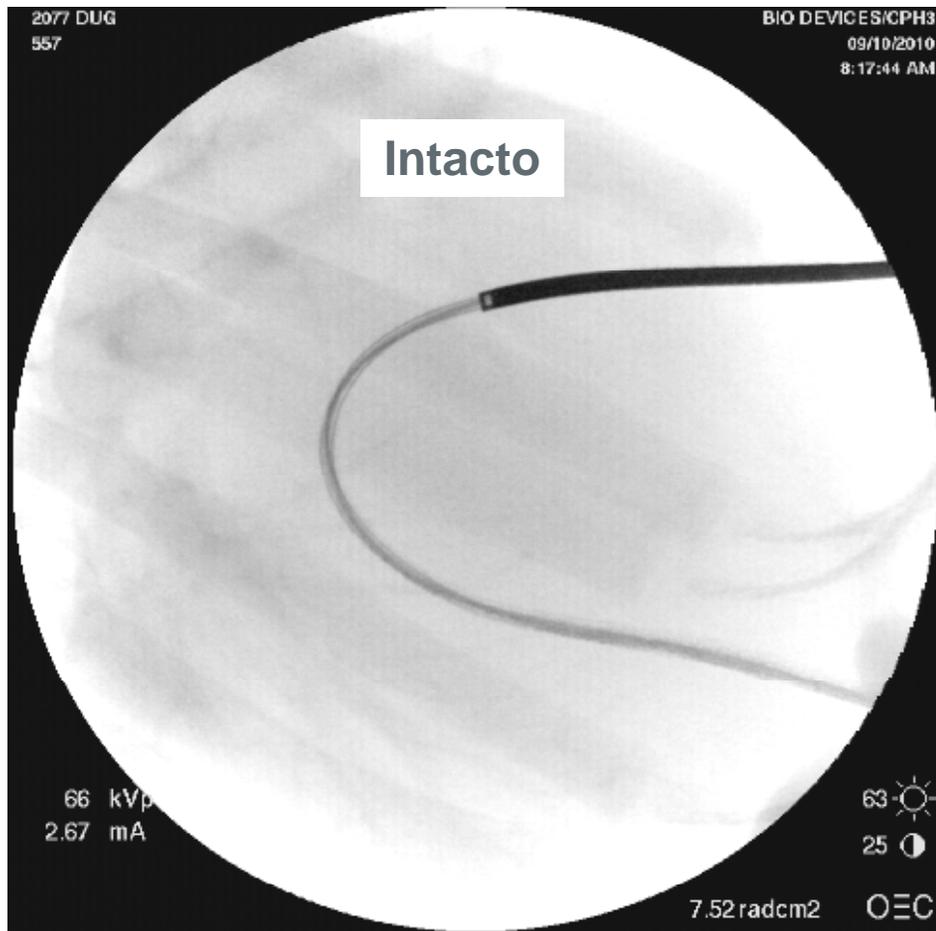
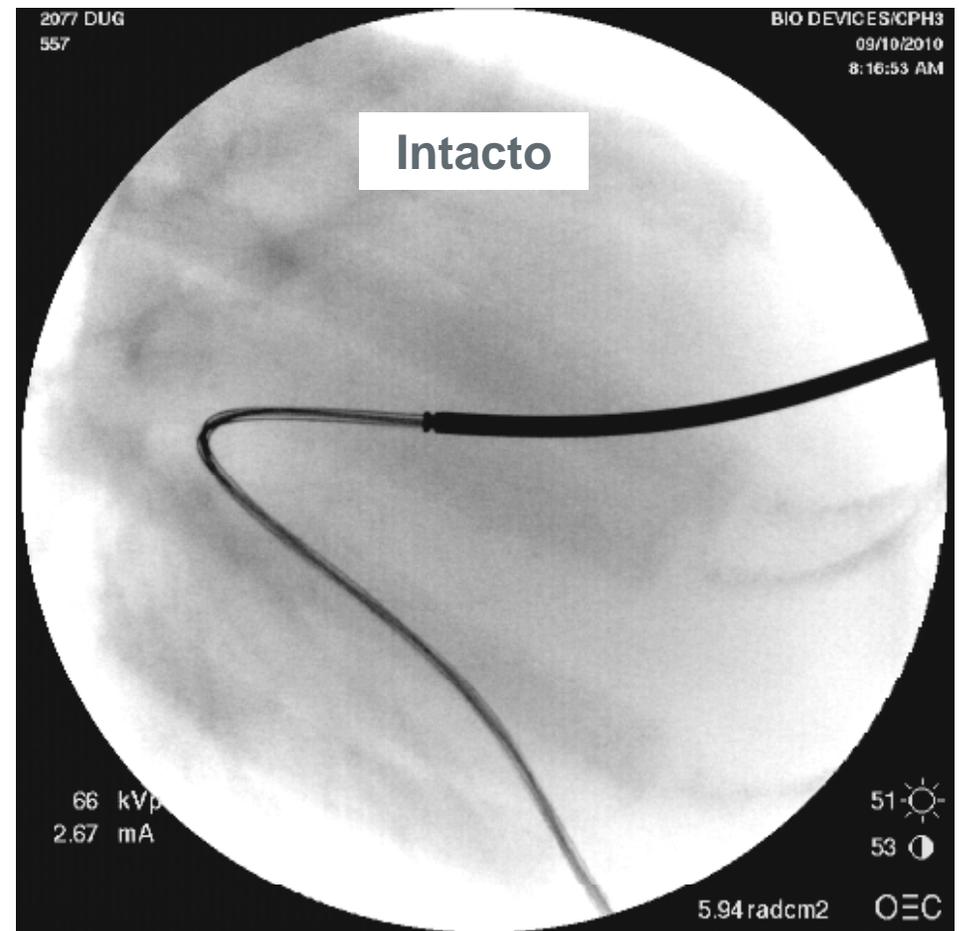
Riata 1580 normal con el aislante intacto (Sin conductores externalizados)

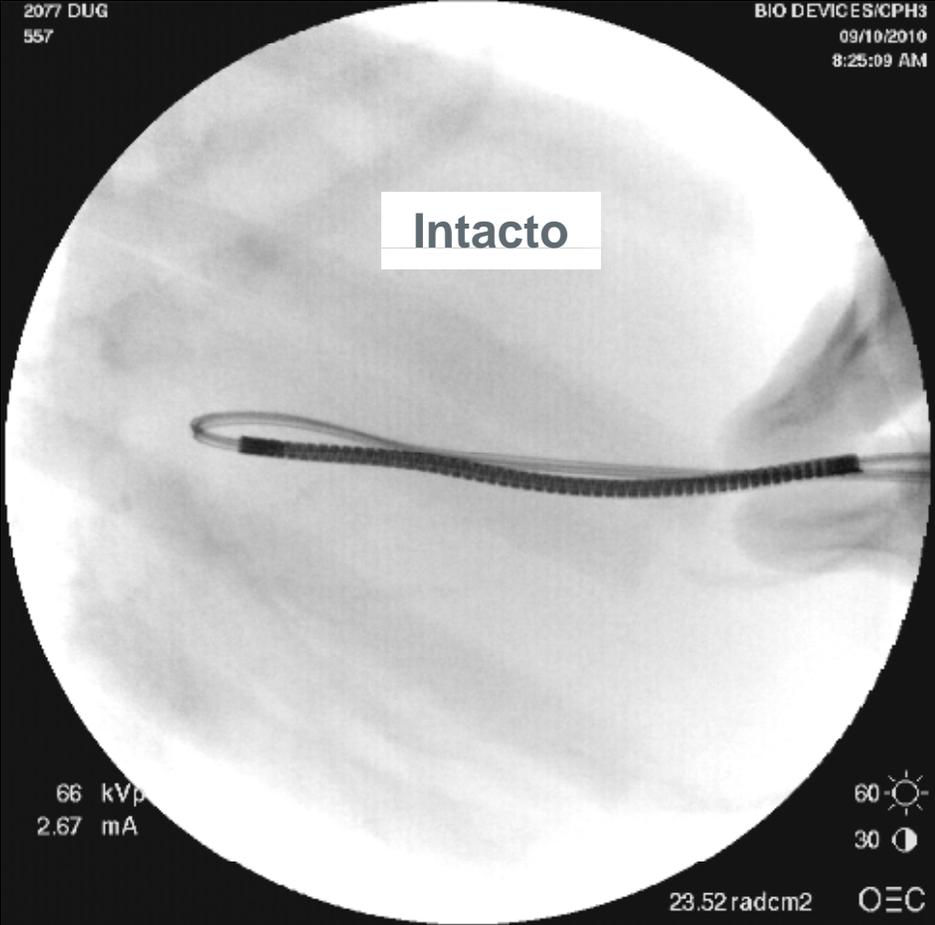
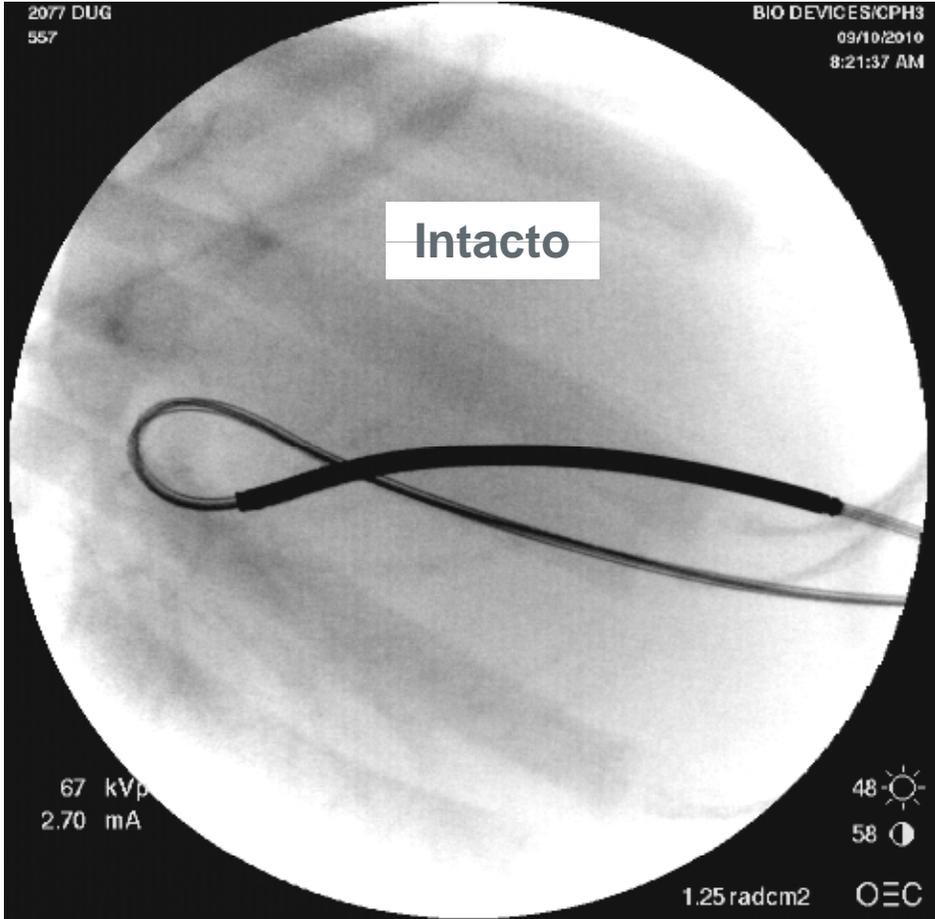
Riata 1580 normal con el aislante intacto (Sin conductores externalizados)

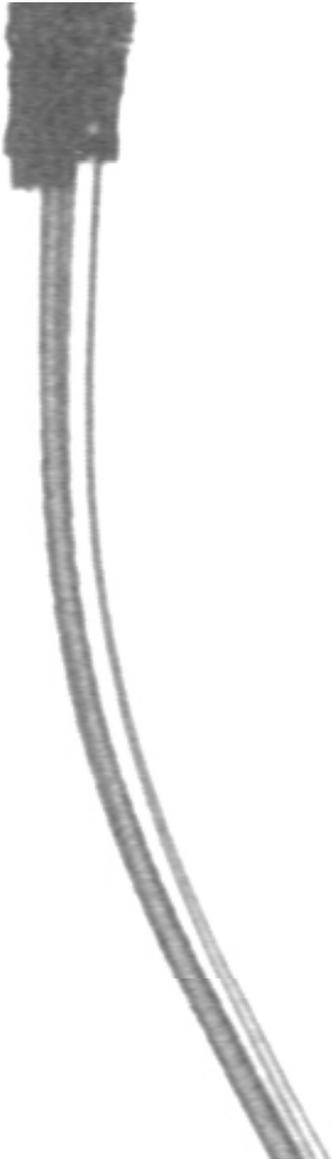
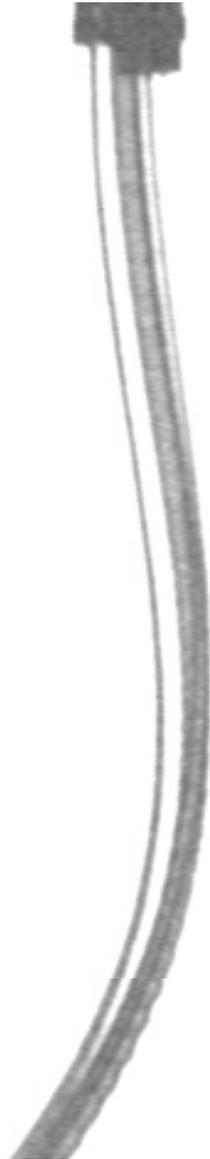
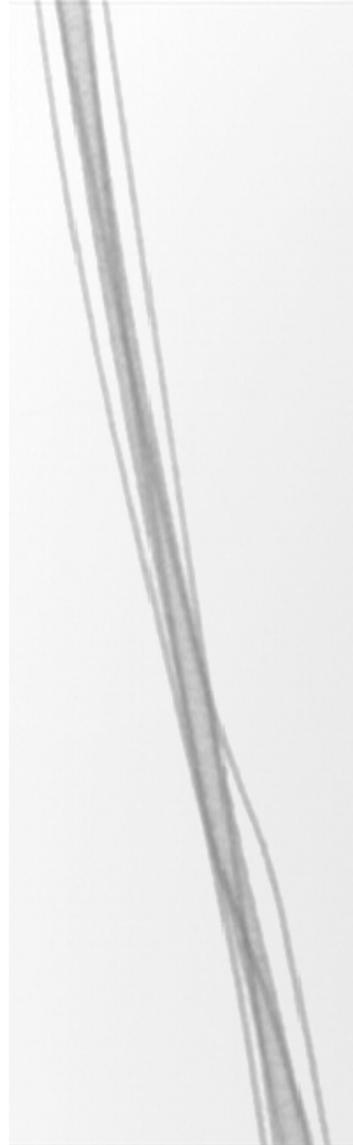
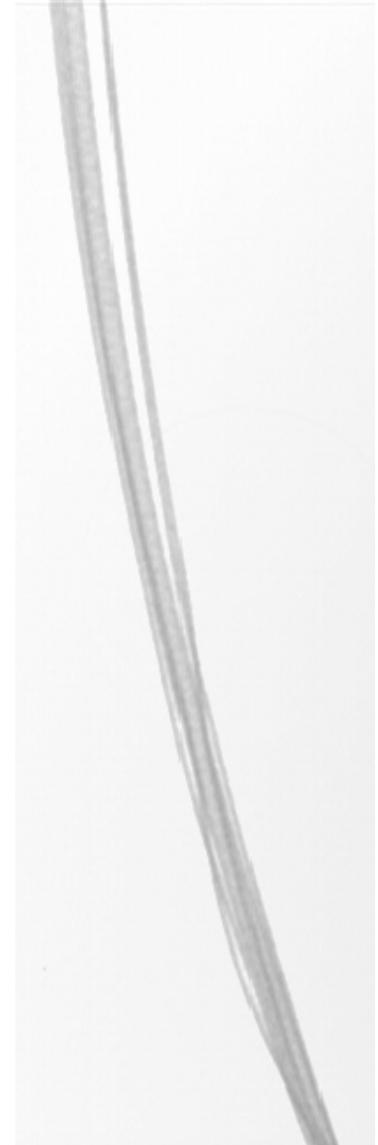
Ejemplos de cables Riata intactos

(Los ángulos y giros han sido inducidos)

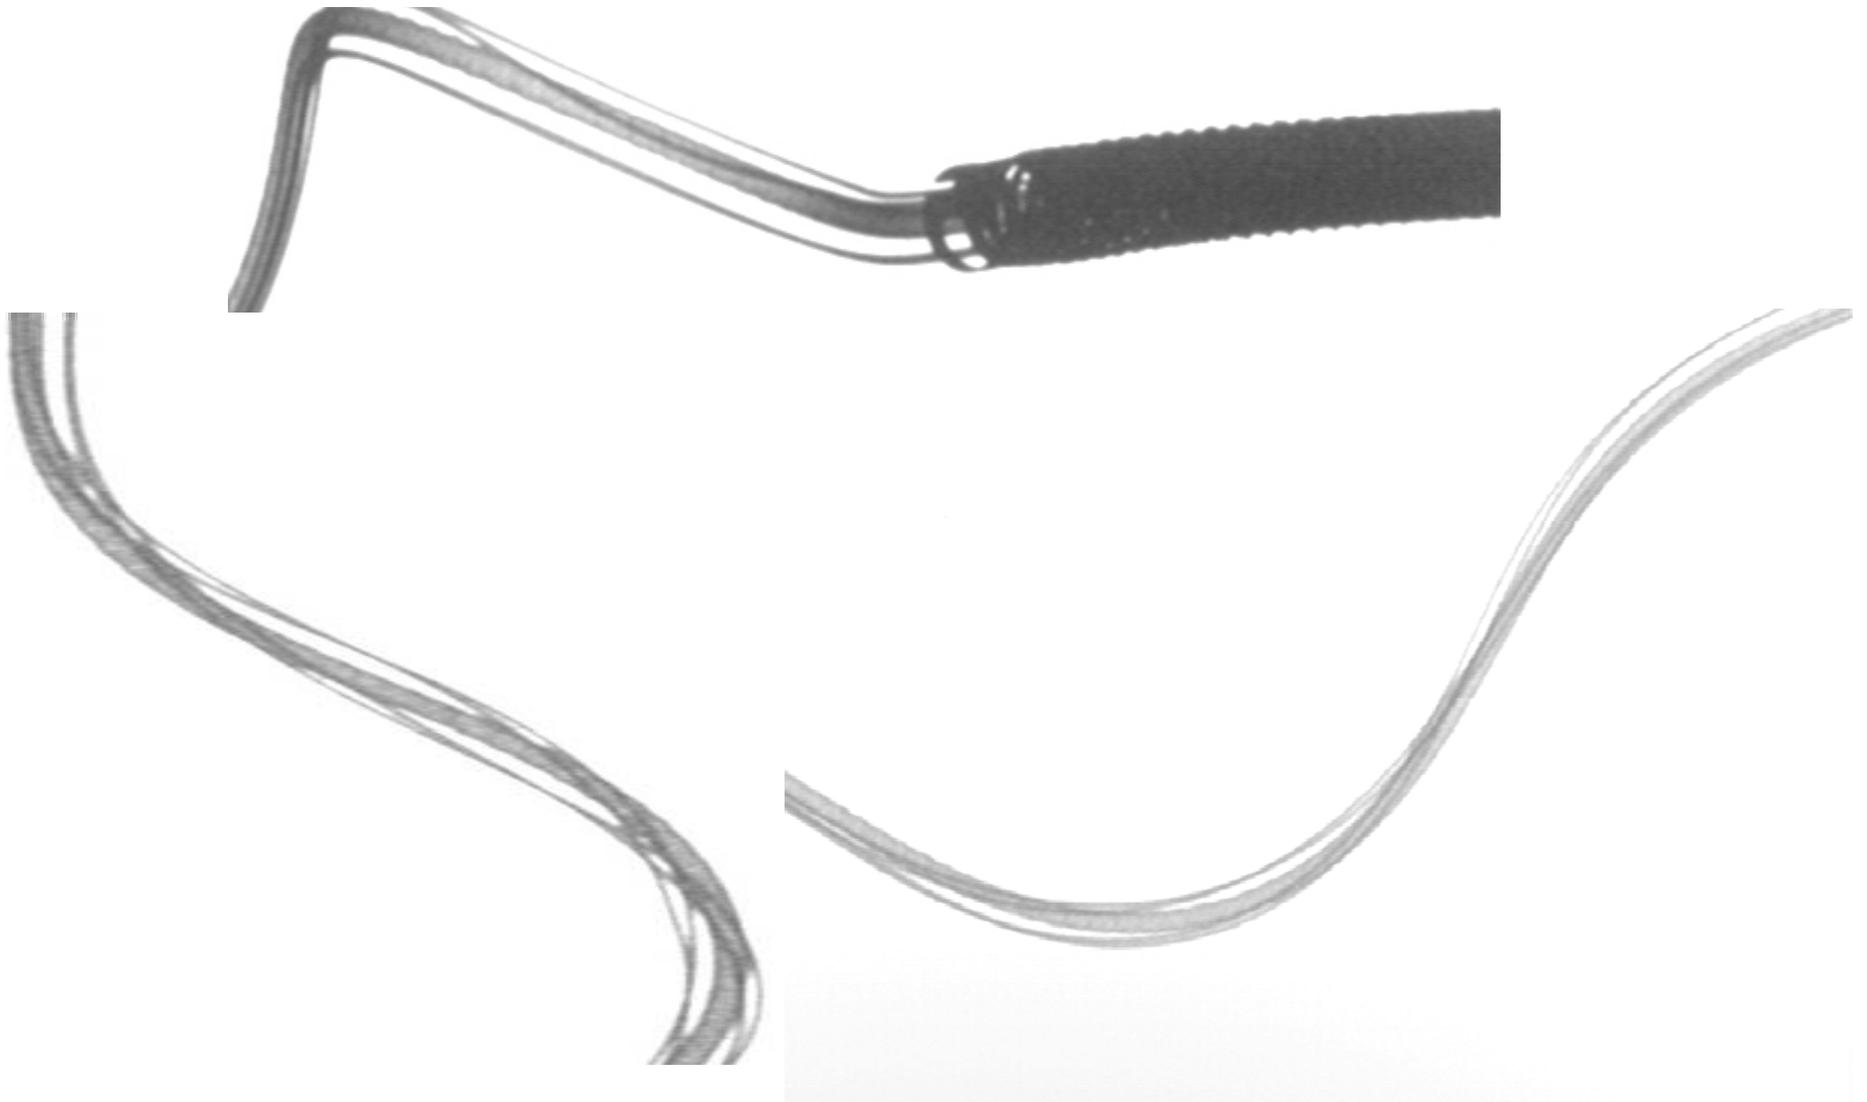
Ejemplos de cables Riata intactos

(Los ángulos y giros han sido inducidos)

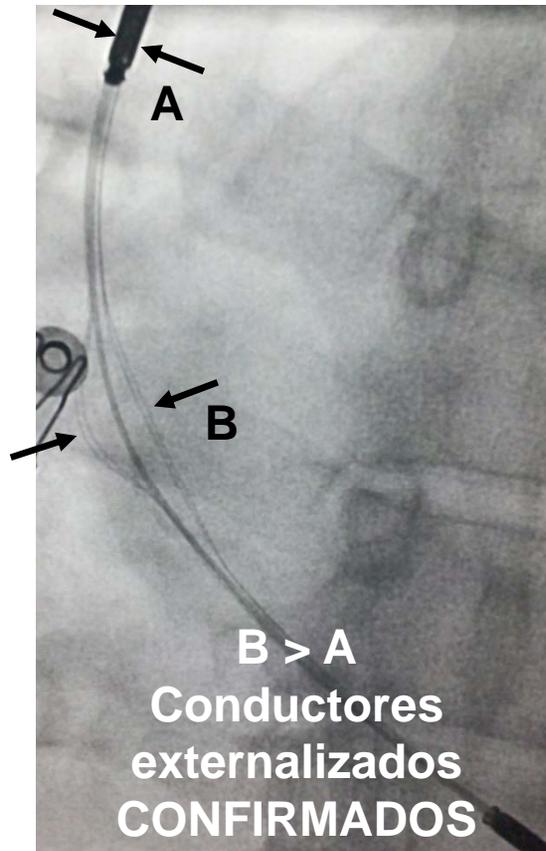
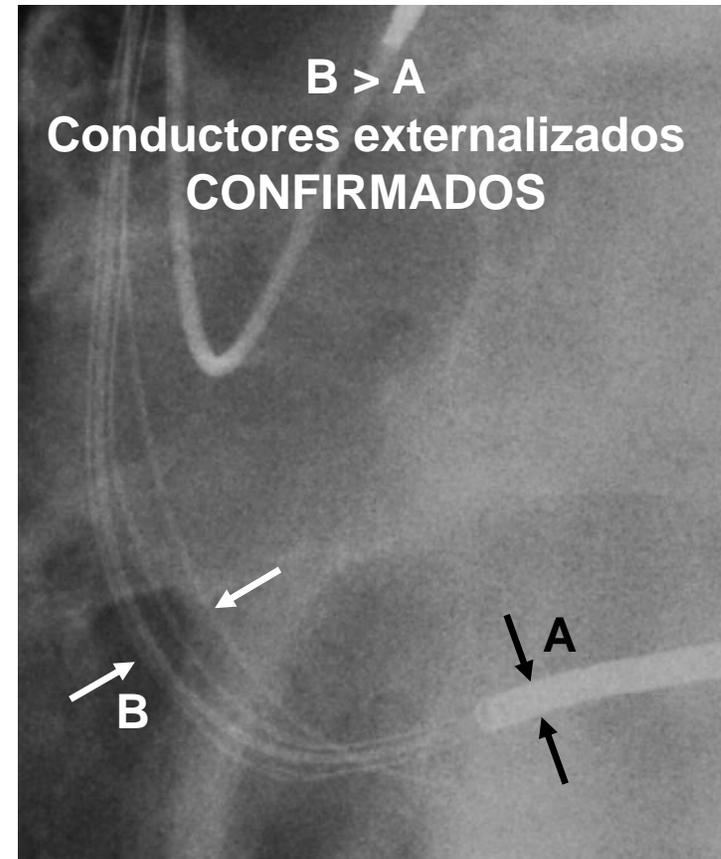
Valoración de CE – Paso 1

¿Es la distancia entre los conductores (B), en cualquier punto de la longitud del cable, mayor que el diámetro de la sombra de la bobina de choque (A)?

El cable Riata deberá inspeccionarse a lo largo de toda la longitud visible en la imagen. Debe centrarse la atención en cualquier zona en la que los conductores parezcan separarse del resto del cable, aunque la desviación sea muy leve.

Hay un conductor externalizado si los conductores del cable no se encuentran todos dentro de los márgenes laterales de la sombra del electrodo de descarga.

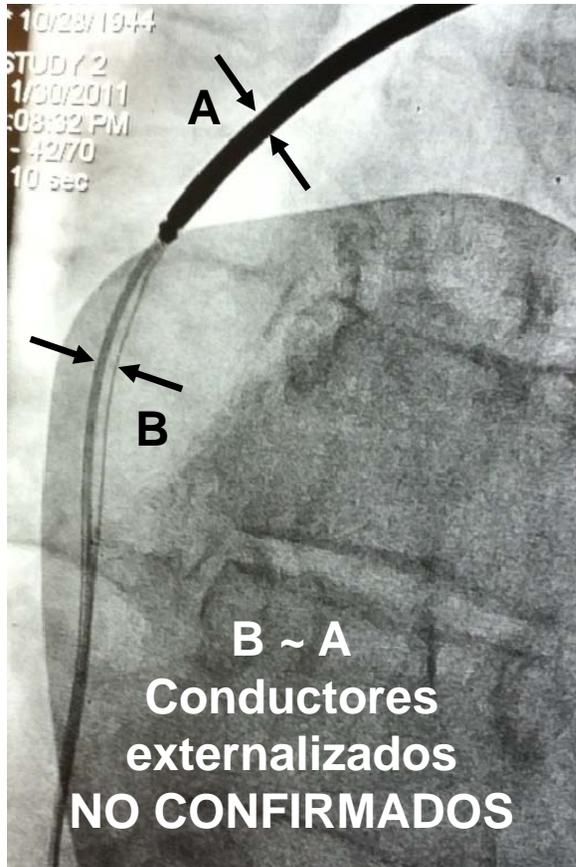
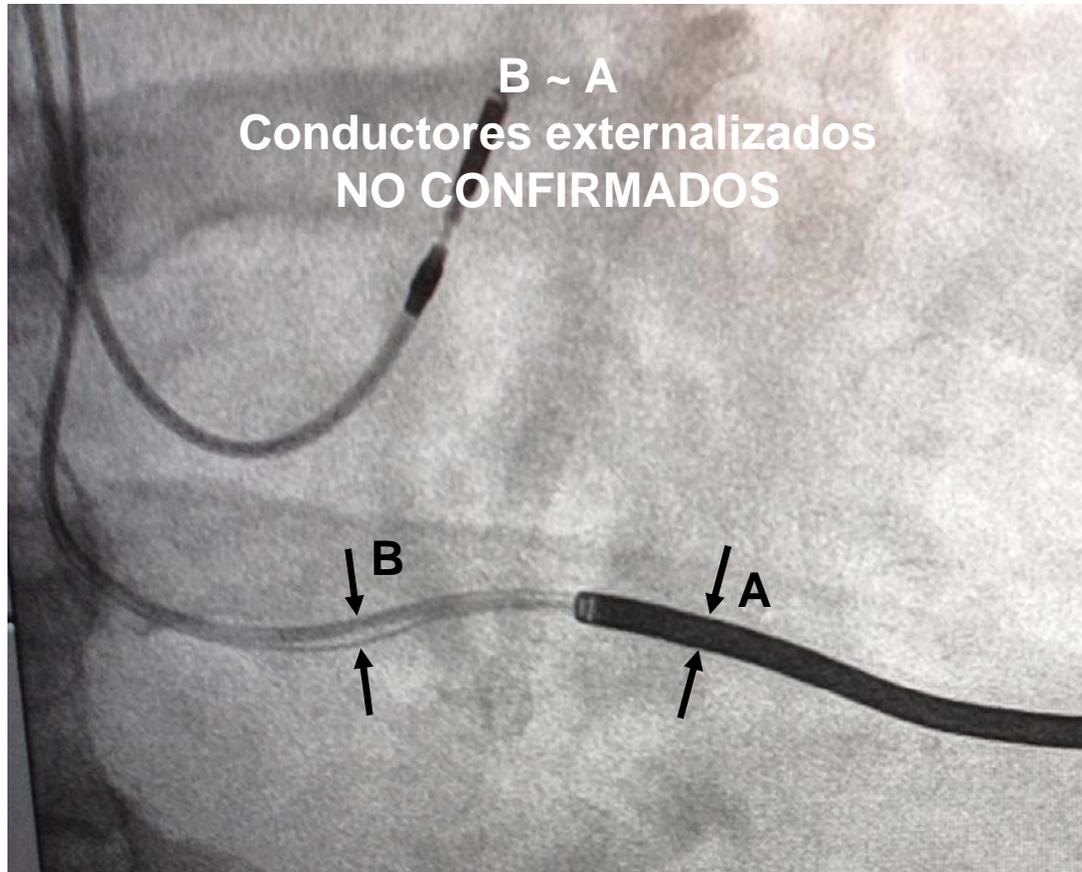
Valoración de CE – Paso 1

¿Es la distancia entre los conductores (B), en cualquier punto de la longitud del cable, mayor que el diámetro de la sombra de la bobina de choque (A)?

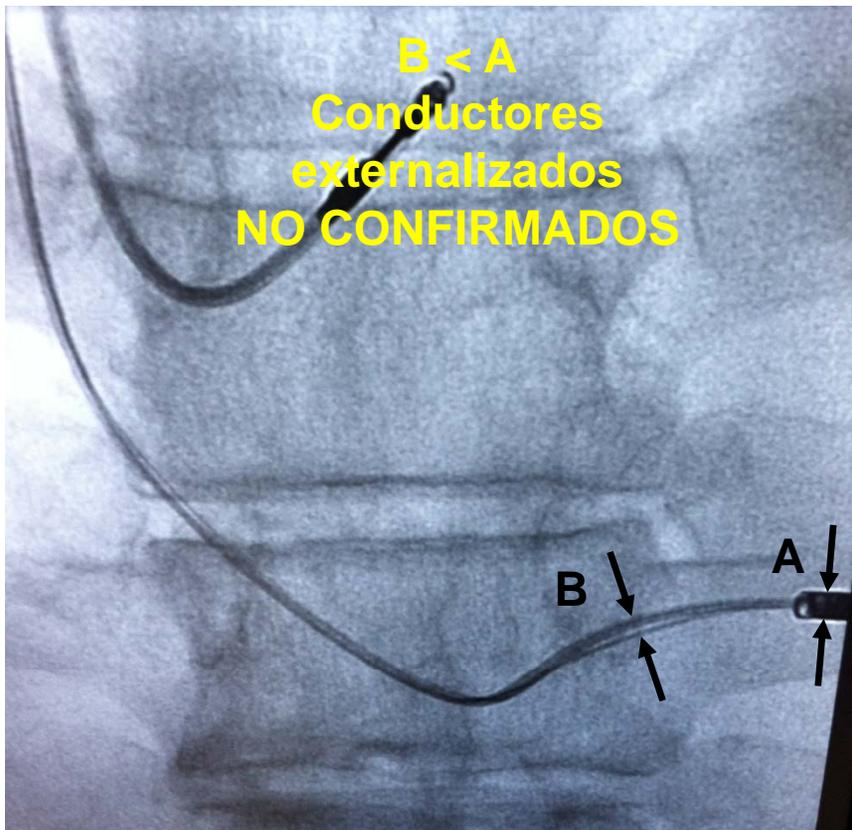
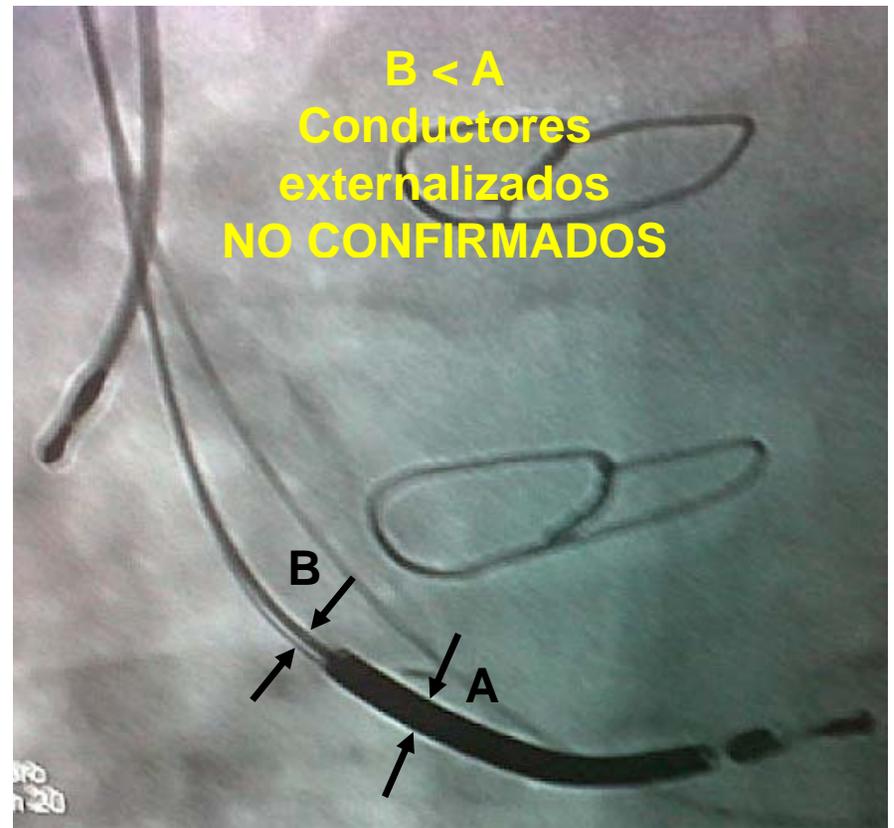
Valoración de CE – Paso 1

¿Es la distancia entre los conductores (B), en cualquier punto de la longitud del cable, mayor que el diámetro de la sombra de la bobina de choque (A)?

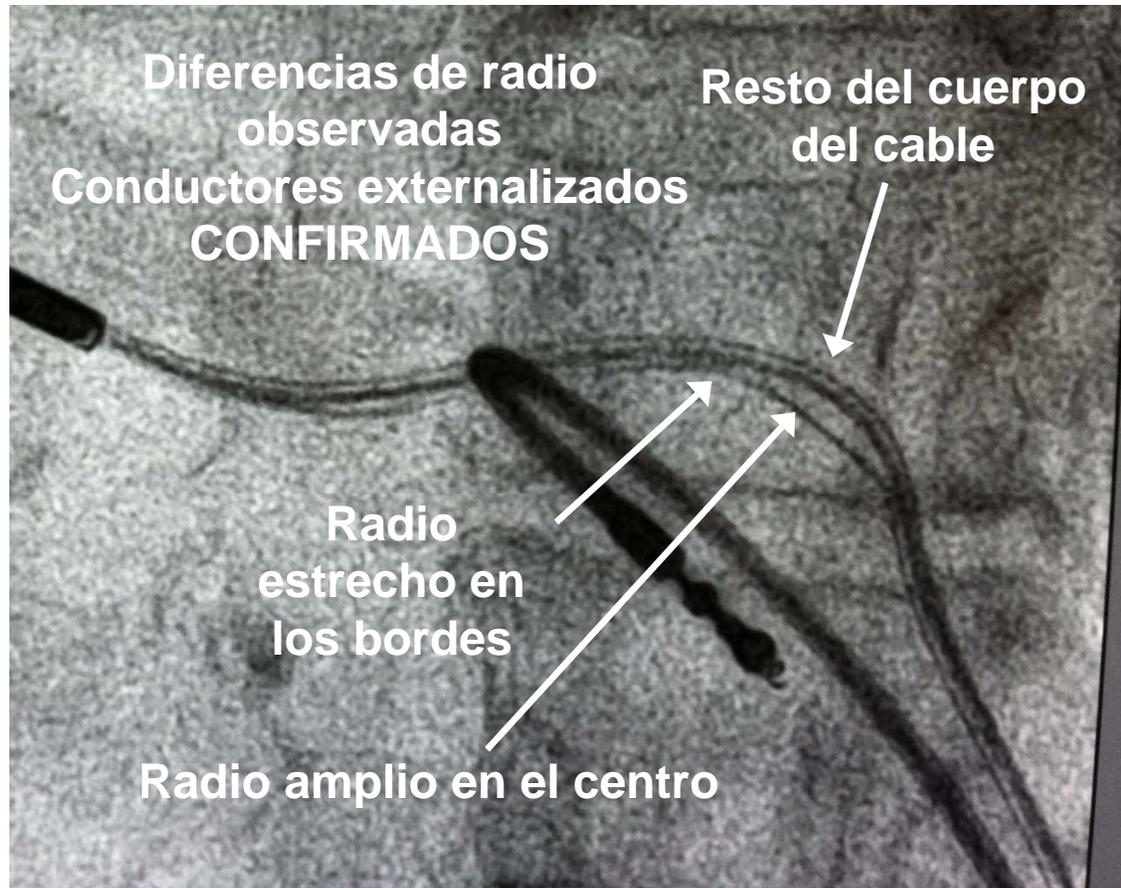
Valoración de CE – Paso 2

¿Es el radio de curvatura de un posible conductor externalizado significativamente diferente al resto del cuerpo del cable?

El conductor externalizado debe evaluarse detenidamente en todo su trayecto para determinar su radio de curvatura. En la mayoría de los casos, los conductores externalizados tienen un radio de curvatura diferente al del resto del cuerpo del cable. Si el posible conductor externalizado está en la parte interior de una curva, el centro de la longitud del conductor tiene un radio de curvatura mayor que el del resto del cuerpo del cable. Si bien ocurre con menor frecuencia, también es posible que haya conductores externalizados en la parte convexa de una curva. En ese caso, el posible conductor externalizado tendrá un radio de curvatura menor que el del resto del cuerpo del cable. Es importante fijarse en el radio de curvatura en los bordes de la zona del posible conductor externalizado. En los bordes, los conductores externalizados tienden a presentar un cambio de trayectoria brusco, marcado por un pequeño radio de curvatura localizado. Se identifica un conductor externalizado cuando ***el radio de curvatura del posible conductor externalizado es significativamente diferente al resto del cuerpo del cable.***

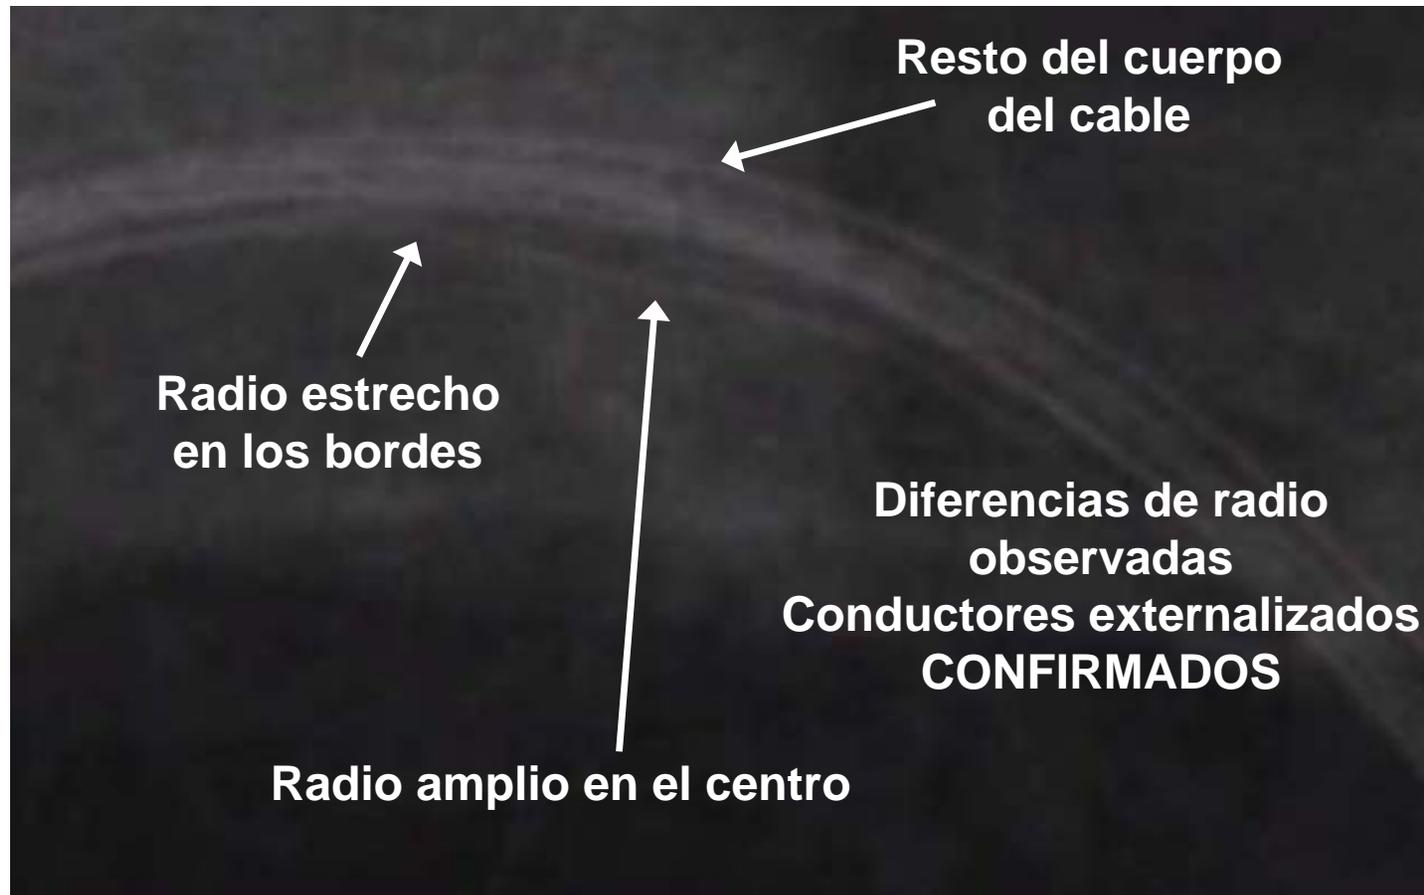
Valoración de CE – Paso 2

¿Es el radio de curvatura de un posible conductor externalizado significativamente diferente al resto del cuerpo del cable?

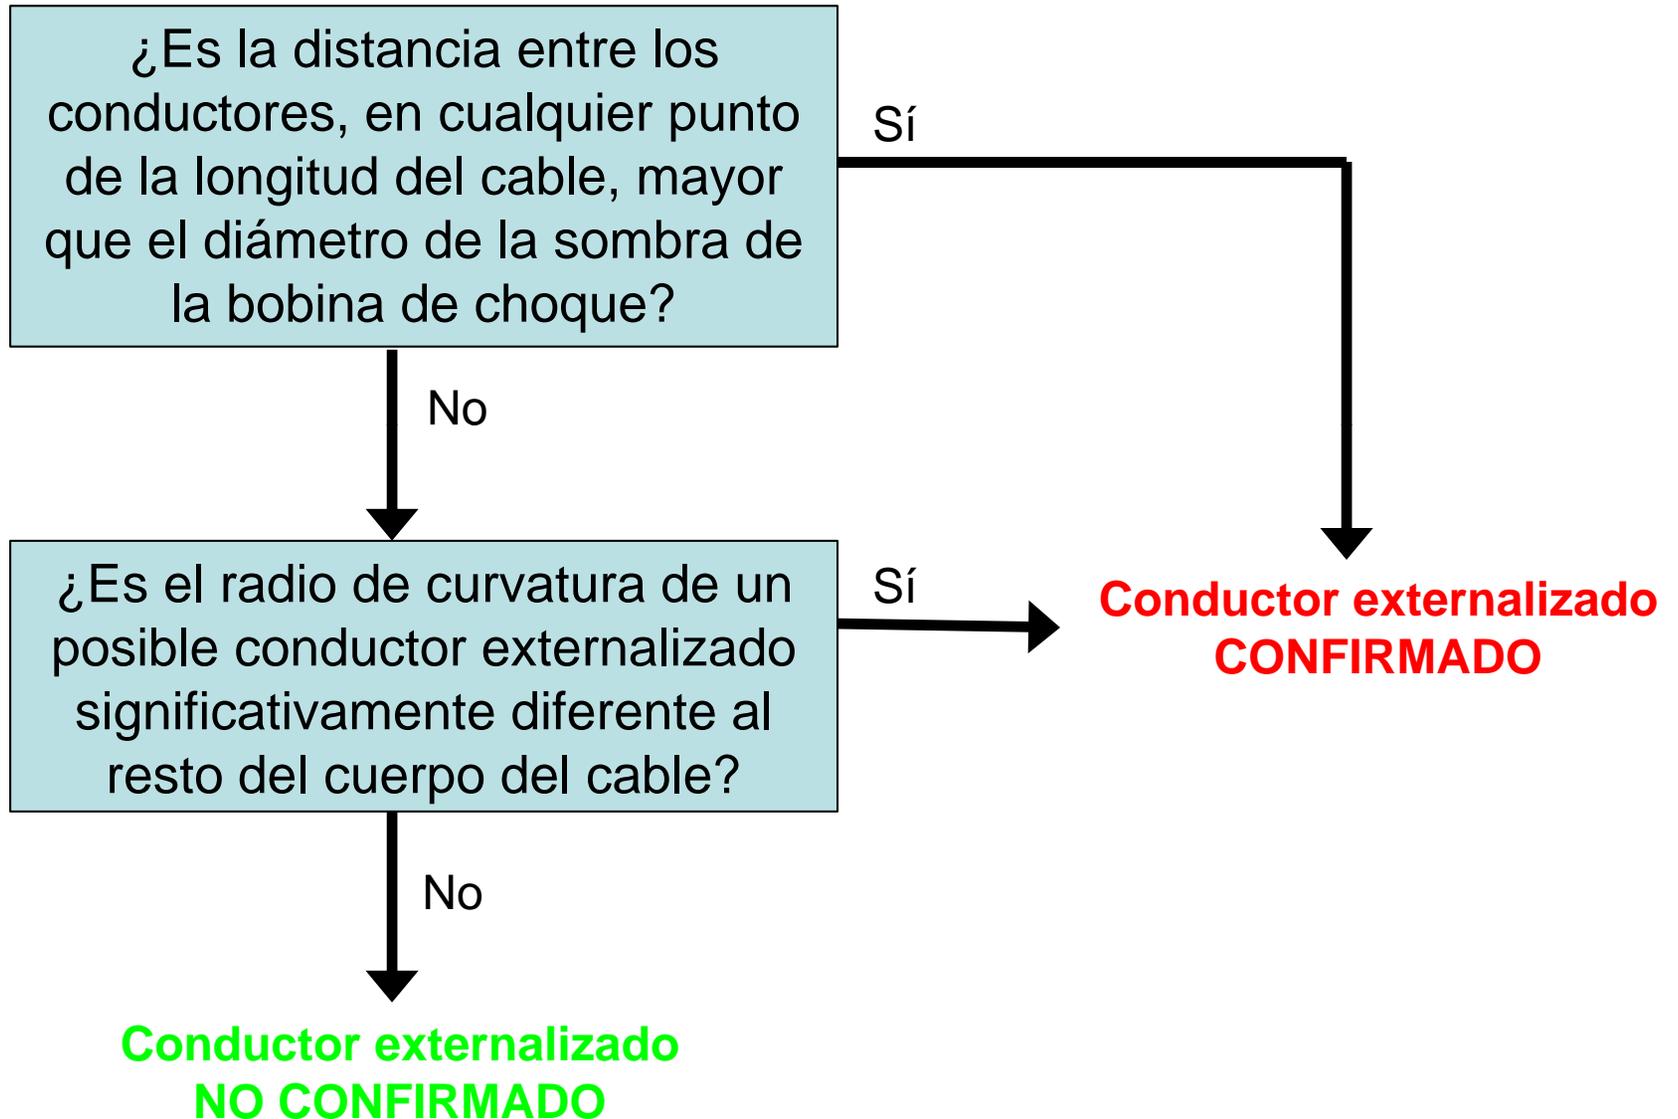
Proceso de valoración de conductores externalizados (CE)

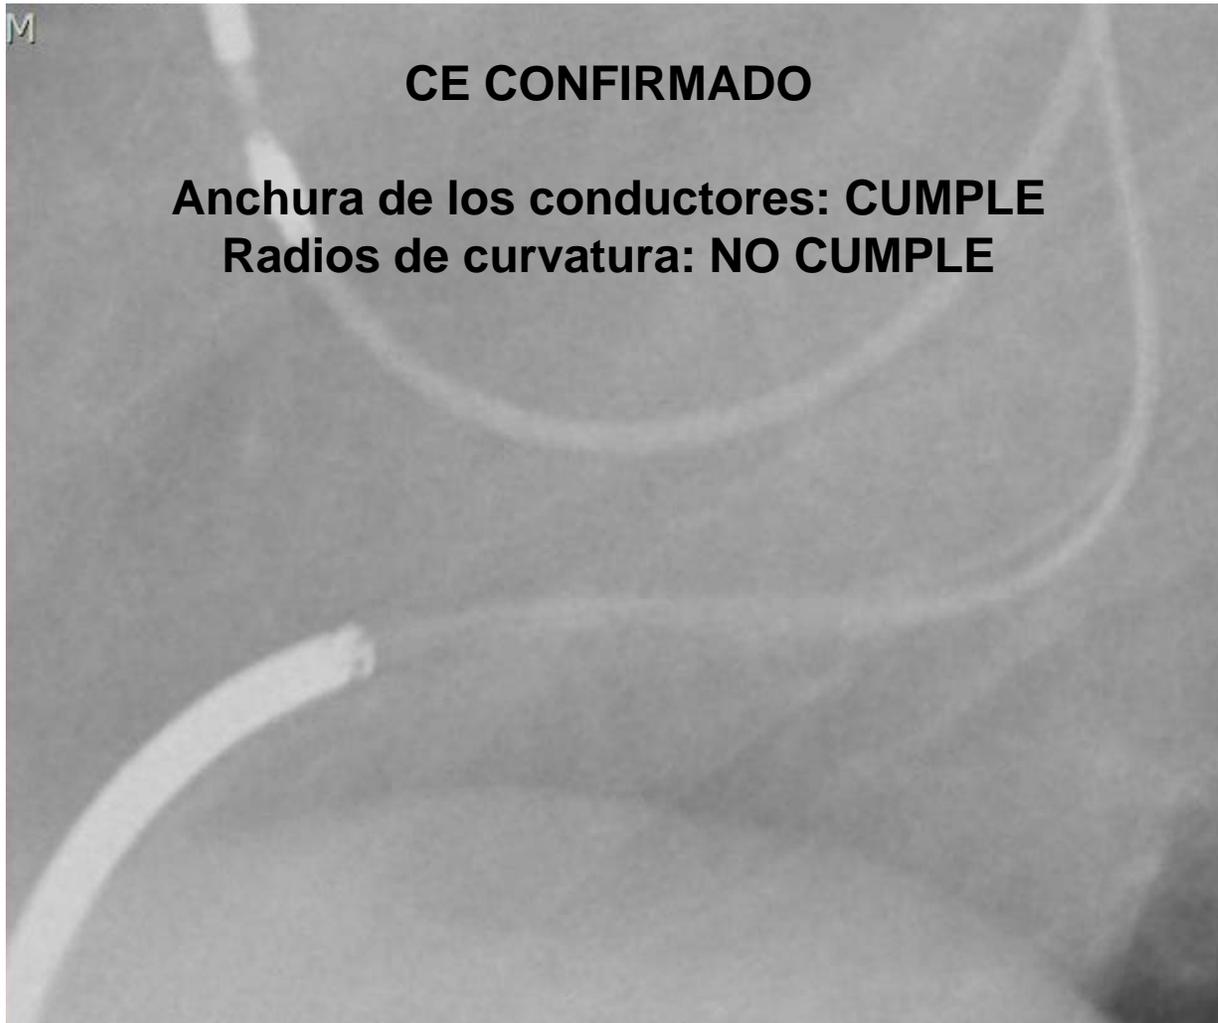
CE CONFIRMADO

Anchura de los conductores: CUMPLE

Radios de curvatura: NO CUMPLE

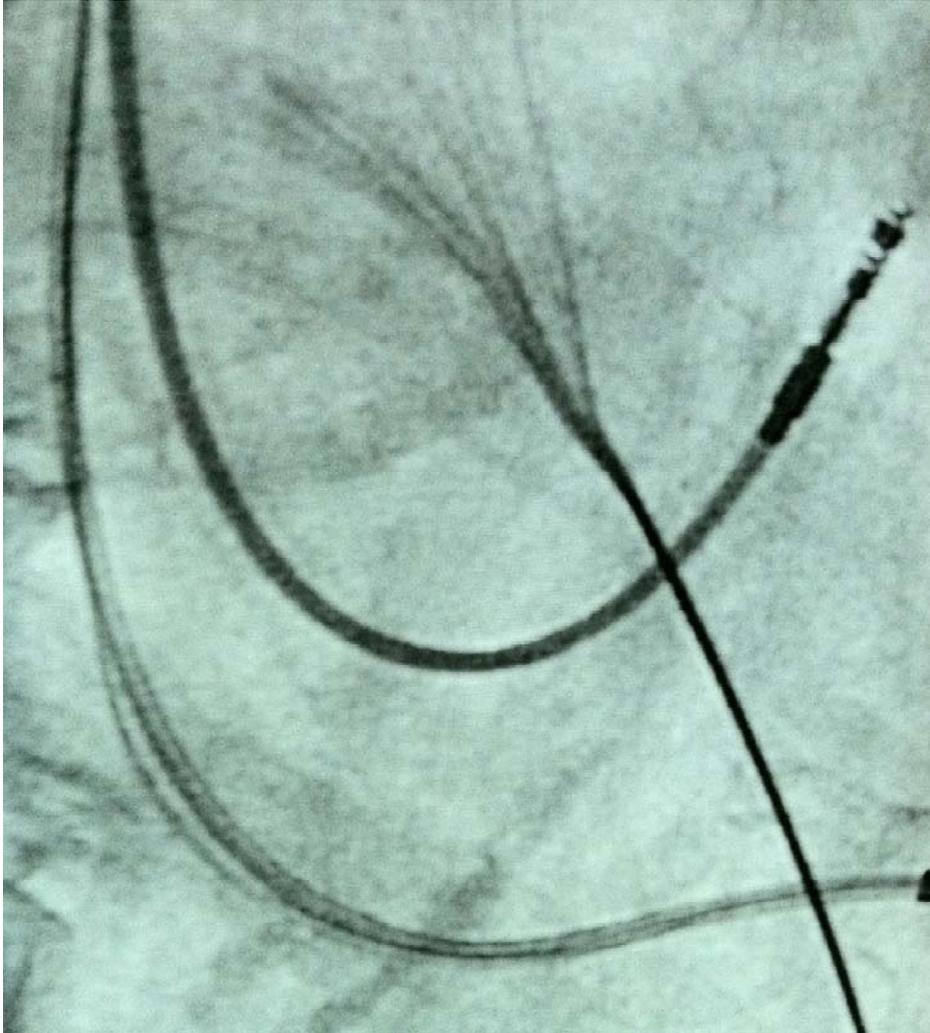
CE CONFIRMADO

Anchura de los conductores:

NO CUMPLE

Radios de curvatura:

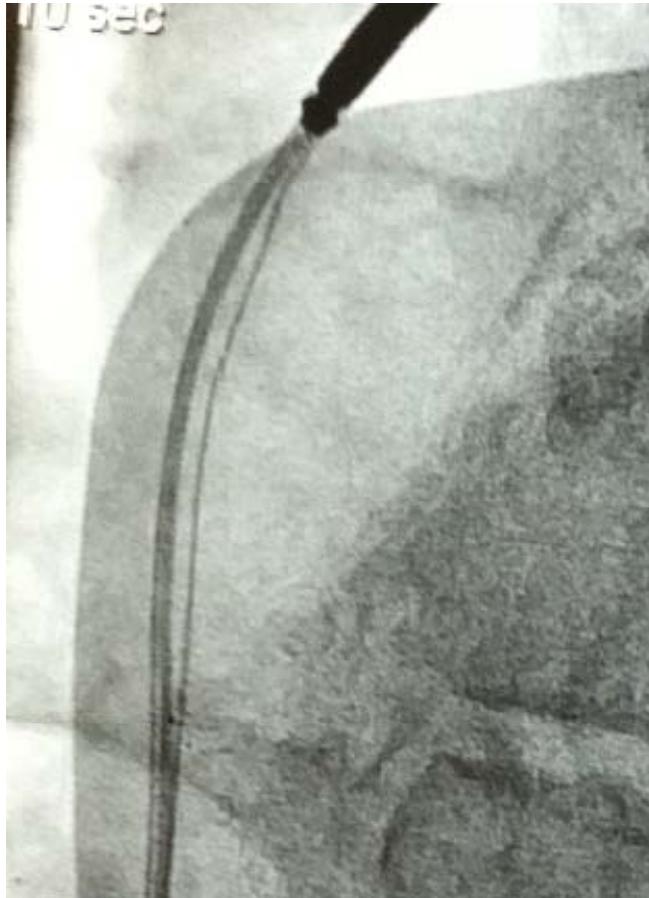
CE CONFIRMADO

Anchura de los conductores:

EN EL LÍMITE

Radios de curvatura:

NO CUMPLE
