Pautas para la identificación de conductores externalizados en imágenes radiográficas

Estas pautas para determinar la presencia de conductores externalizados fueron utilizadas por médicos independientes a cargo de la validación del Estudio de evaluación de los cables Riata™ y pueden ser de ayuda a la hora de valorar las imágenes radiográficas de los pacientes con cables Riata™ y Riata™ ST

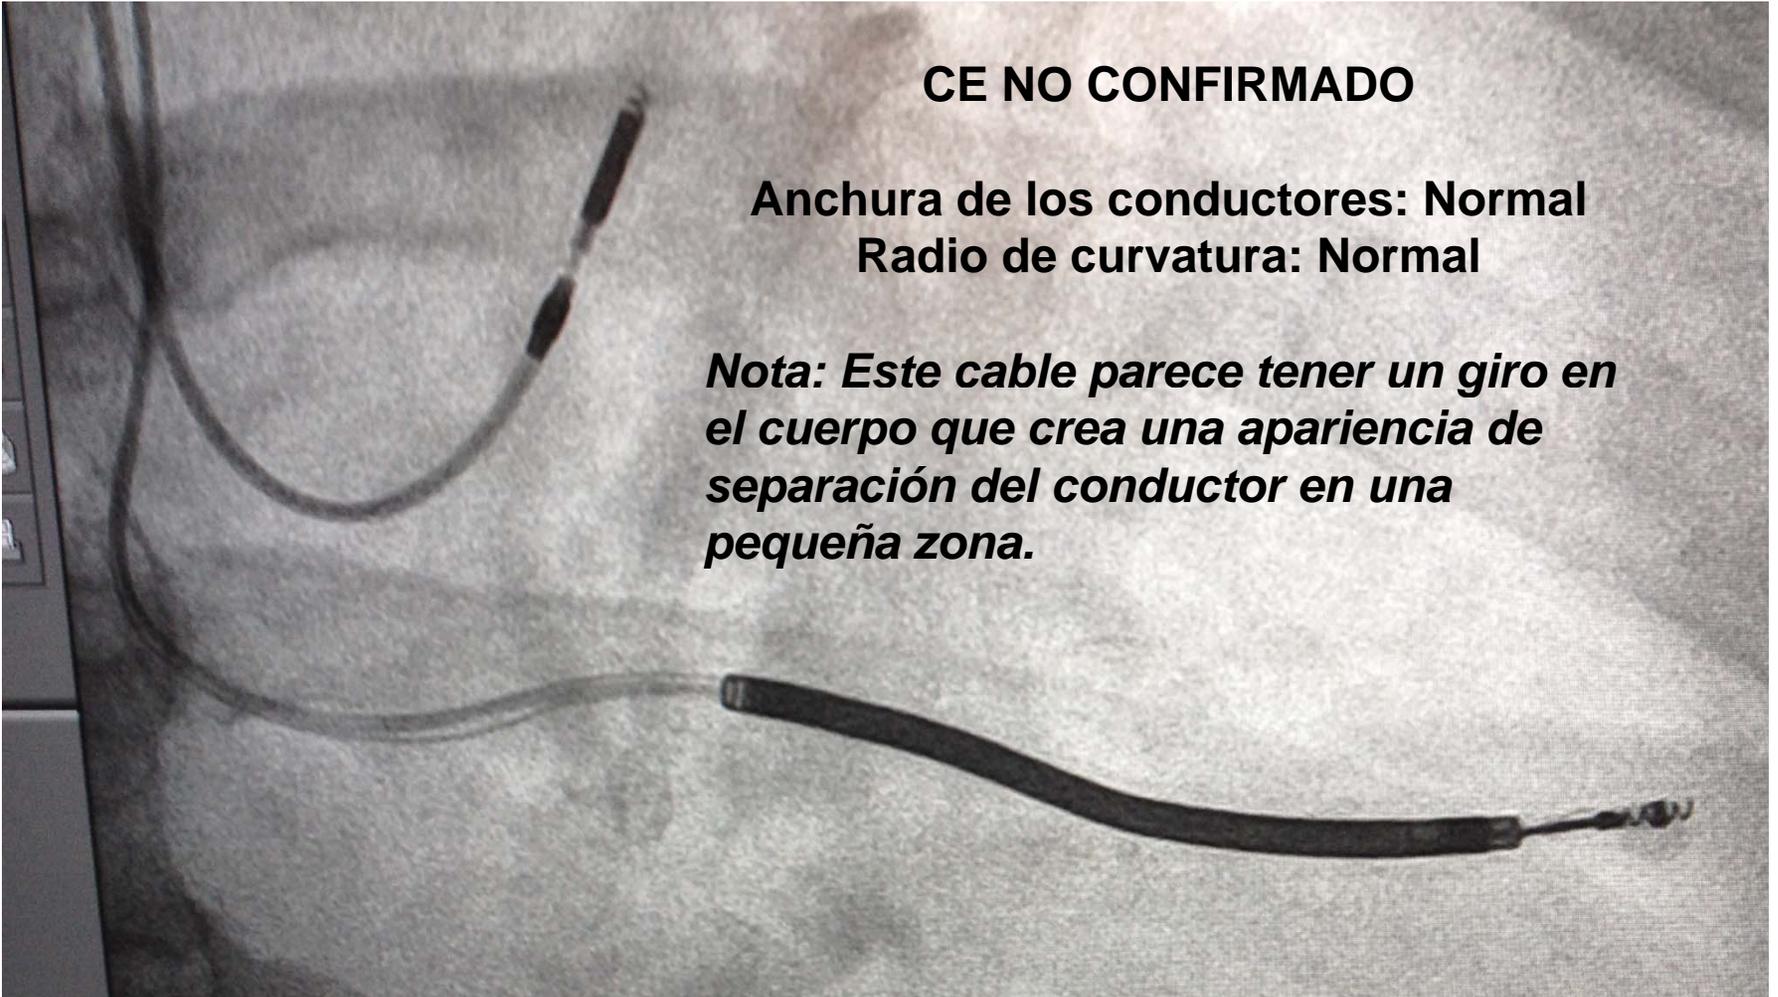
CE NO CONFIRMADO

Anchura de los conductores: Normal

Radio de curvatura: Normal

Nota: Este cable parece tener un giro en el cuerpo que crea una apariencia de separación del conductor en una pequeña zona.

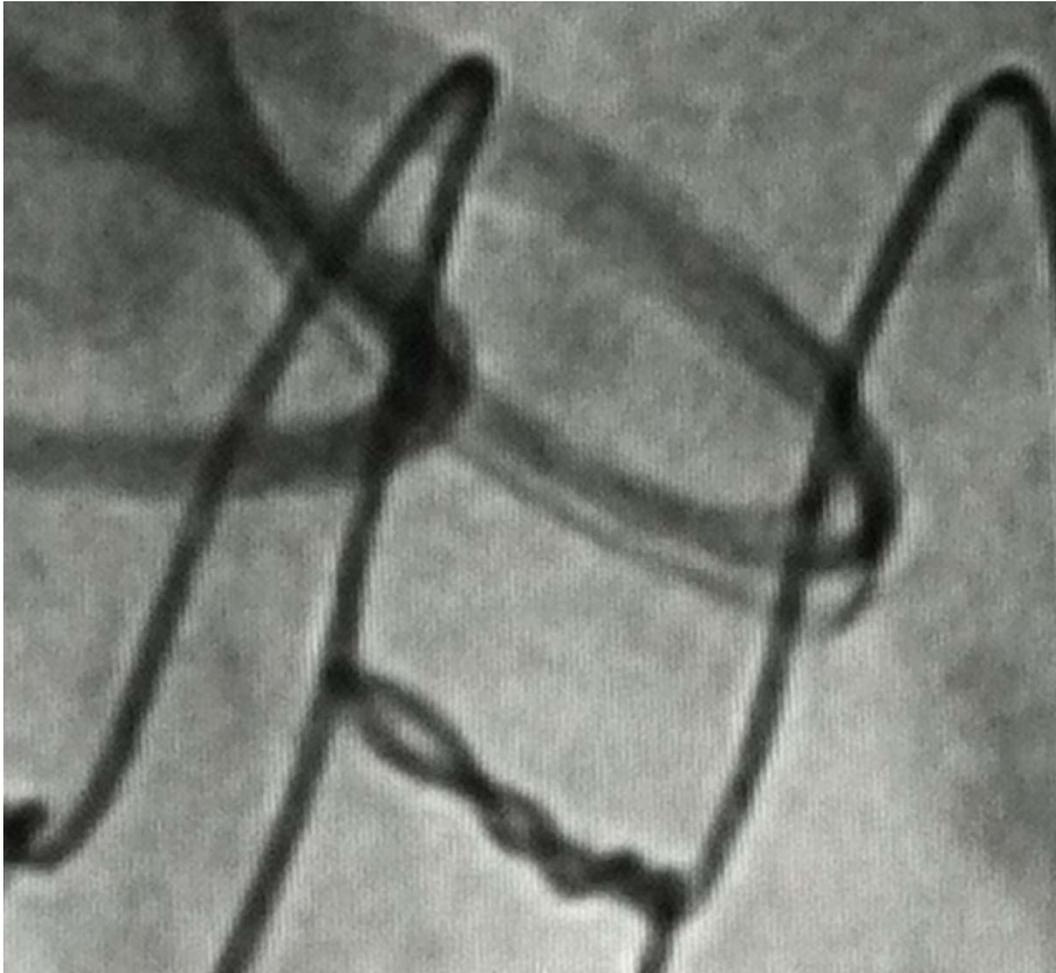
CE CONFIRMADO

**Anchura de los
conductores: N/A
(bobina de choque no
visible)**

**Radios de curvatura:
NO CUMPLE**

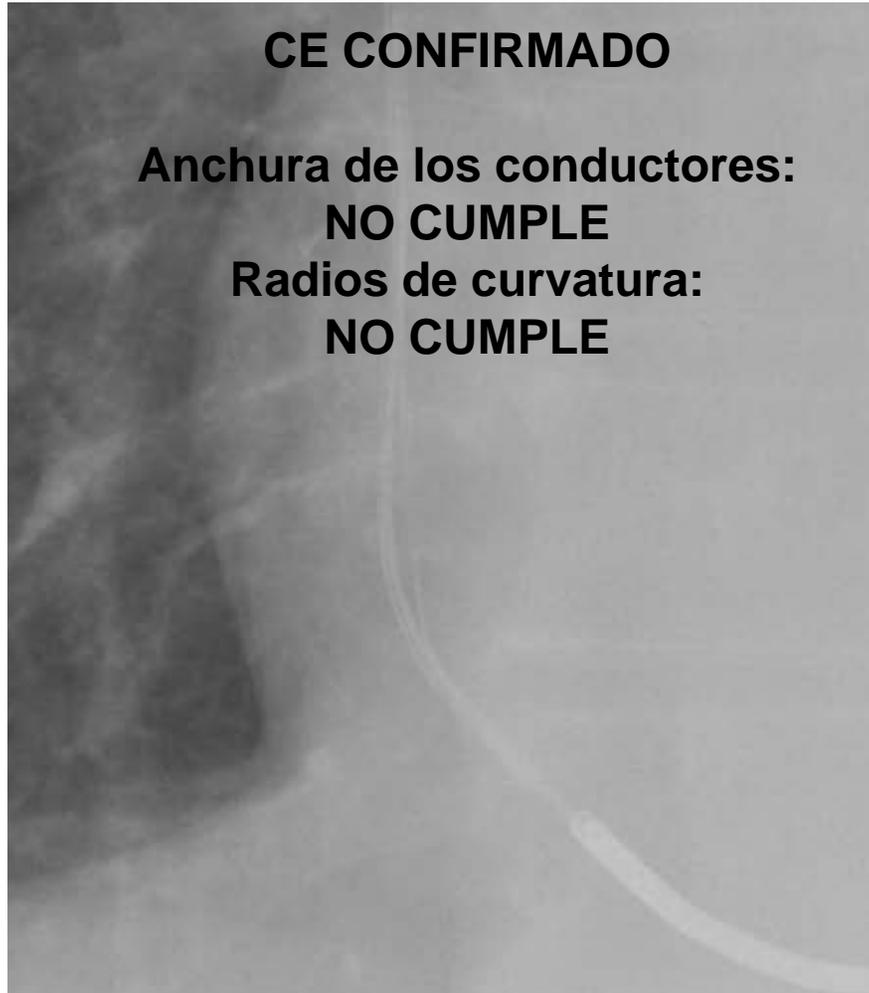
CE CONFIRMADO

Anchura de los conductores:

NO CUMPLE

Radios de curvatura:
