## NOTIFICACIÓN URGENTE DE DISPOSITIVOS MÉDICOS

Controladores de sistema HeartMate II® y HeartMate 3™  
Se utiliza con HeartMate 3™ LVAS y HeartMate II® LVAS  
(Números de modelo: 106017, 106762, 107801, 106531US,  
106531INT, 106531LF2)

Octubre 2025

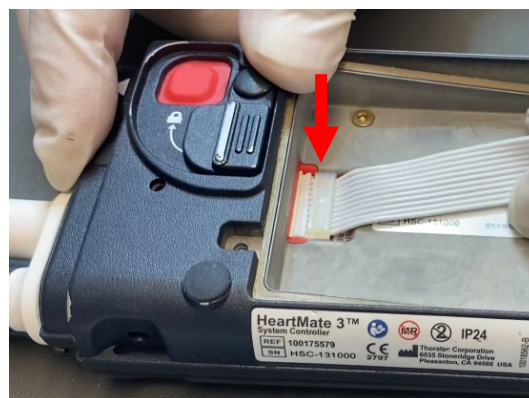
**Figura 1: Conexión del cable plano de la batería de respaldo**

Abbott ha observado un aumento en las quejas de los clientes sobre la alarma de falla de la batería de respaldo del controlador. Esta alarma se indica mediante una llave amarilla parpadeante en la interfaz de usuario de los controladores del sistema. Cuando el controlador está conectado a una fuente de alimentación externa (por ejemplo, baterías de 14 V o alimentación de CA a través de la unidad de alimentación móvil), se trata de una alarma de advertencia y no indica un fallo crítico del sistema ni una funcionalidad de la bomba de impacto.

En las quejas confirmadas, Abbott identificó corrosión en el punto de conexión entre el controlador del sistema y el cable plano de la batería de respaldo. Esto puede deberse a una manipulación y movimiento excesivos de la cinta durante la instalación o el reemplazo de la batería de respaldo, específicamente en la interfaz de conexión del cable plano, consulte la Figura 1.

Para reducir los casos futuros de alarma de falla de la batería de respaldo, Abbott aconseja que al realizar la instalación o el reemplazo de la batería de respaldo, los médicos deben minimizar el manejo, el movimiento, el estrés y la tracción excesivos en la interfaz entre el cable plano y el controlador. Un ejemplo de manipulación excesiva sería usar el cable plano para sostener el peso del controlador.

Abbott está desarrollando y calificando un cambio en la interfaz de conexión de la batería de respaldo del controlador del sistema para abordar este problema, que se implementará al recibir las aprobaciones regulatorias.
